# 物理特性分析 试 验 报 告

器件类型：塑封电路

器件名称：MRAM

型号规格：MR5A16ACMA35

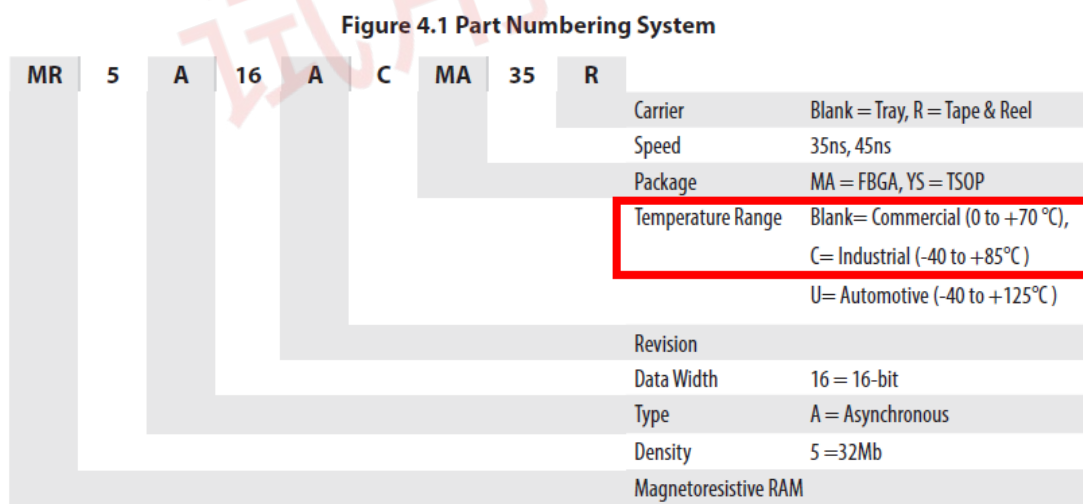
查询器件资料发现，型号中字符“C”所在位为温度范围标识，其中“C”代表-40~85℃，空白代表 0~70℃。因此可确认二次涂覆后新型号表示器件温度范围为-40~85℃，旧型号表示器件温度范围为 0~70℃。

图 1 器件命名规则

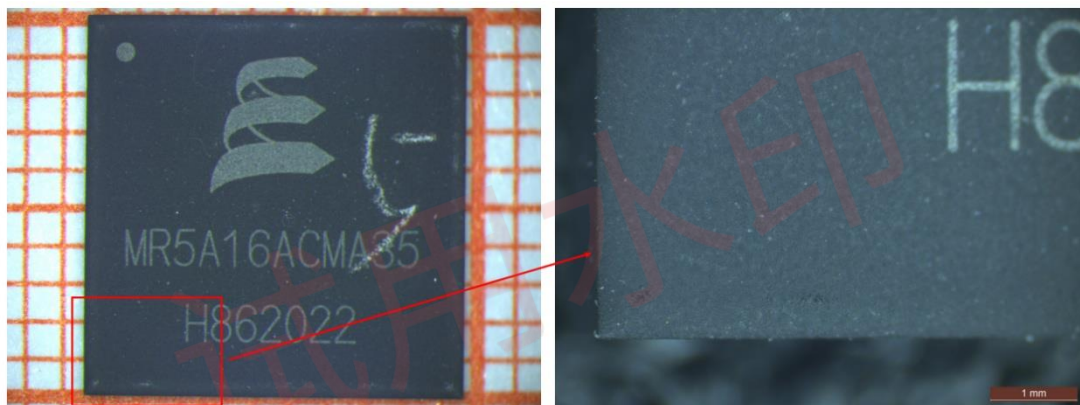
器件型号规格	MR5A16ACMA35	批次	2022
生产厂家	EVERSPIN	质量等级	工业级
实验设备及型号	立体显微镜 S8 APO	计量有效期	2020.06.01~2022.05.31
试验条款	标准: <u>PEM-INST-001</u> 方法: <u>5.3.1</u>	样品数量	1 (#1)
检测结果	合格	照片编号	附图1~附图2
评价	样品外观形貌正常, 但与历史同批器件对比发现表面标识及 PCB 板材均存在明显差异。

附图1 样品外观

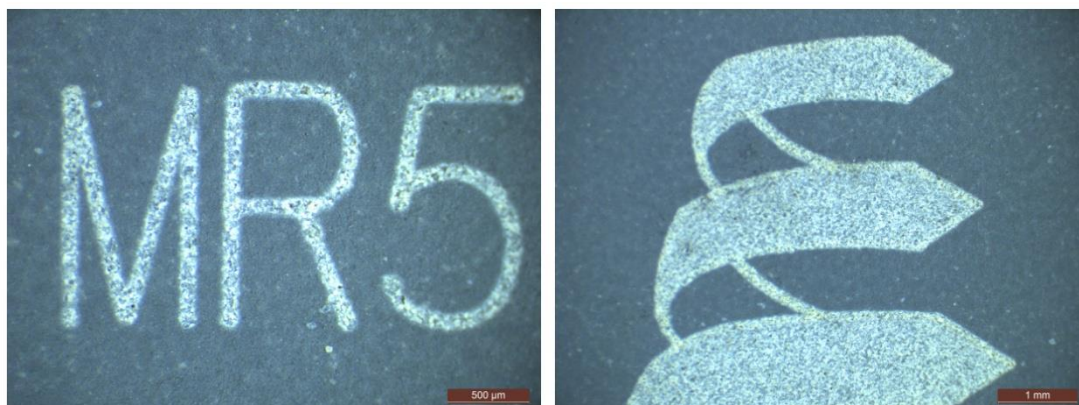
附图2 样品标识

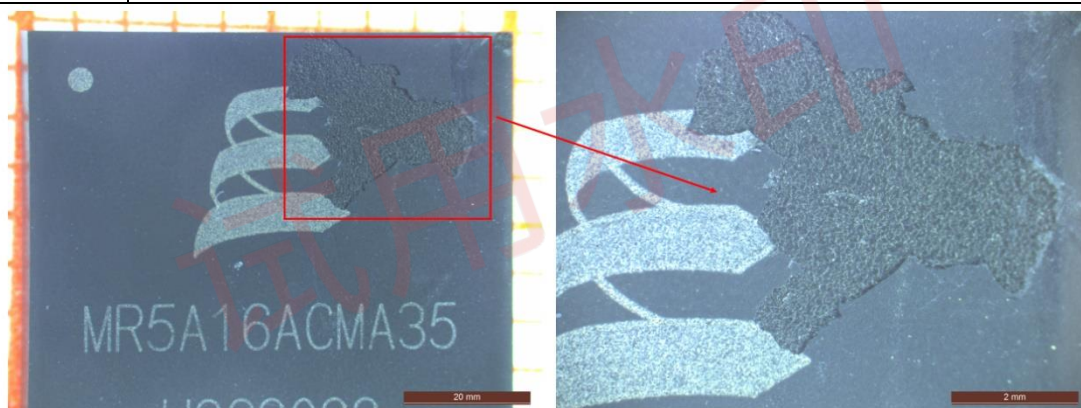
器件型号规格	MR5A16ACMA35	批次	2022
生产厂家	EVERSPIN	质量等级	工业级
实验设备及型号	立体显微镜 S8 APO	计量有效期	2020.06.01~2022.05.31
试验条款	标准: _____ / _____ 方法: _____ / _____	样品数量	1 (#1)
检测结果	不合格	照片编号	附图3~附图5
评价	样品表面存在二次涂胶重新打标现象, 为商业级冒充工业级器件。

附图3 局部涂覆层脱落

不合格样品数	1	不合格项目	化学处理及检查
缺陷说明	样品存在二次涂胶重新打标现象，为商业级冒充工业级器件。		
结论与评价	不合格，建议用户核实样品来源。		
备注

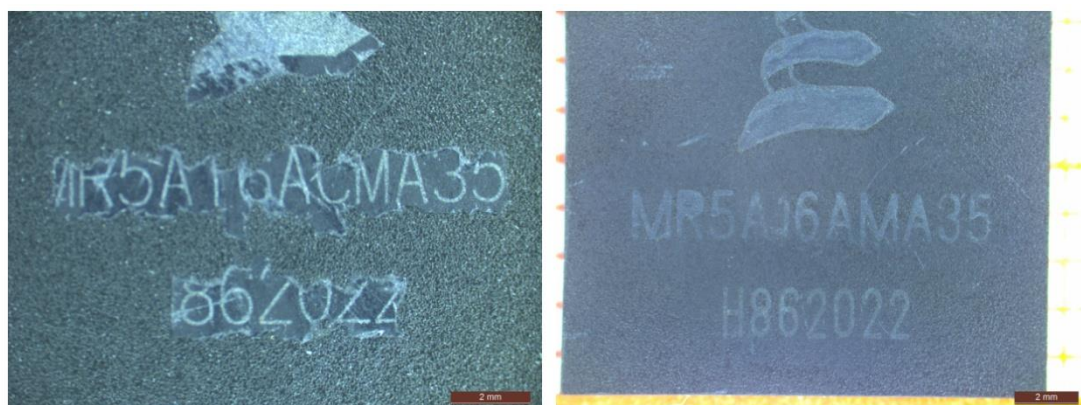
附图4 局部涂覆层脱落

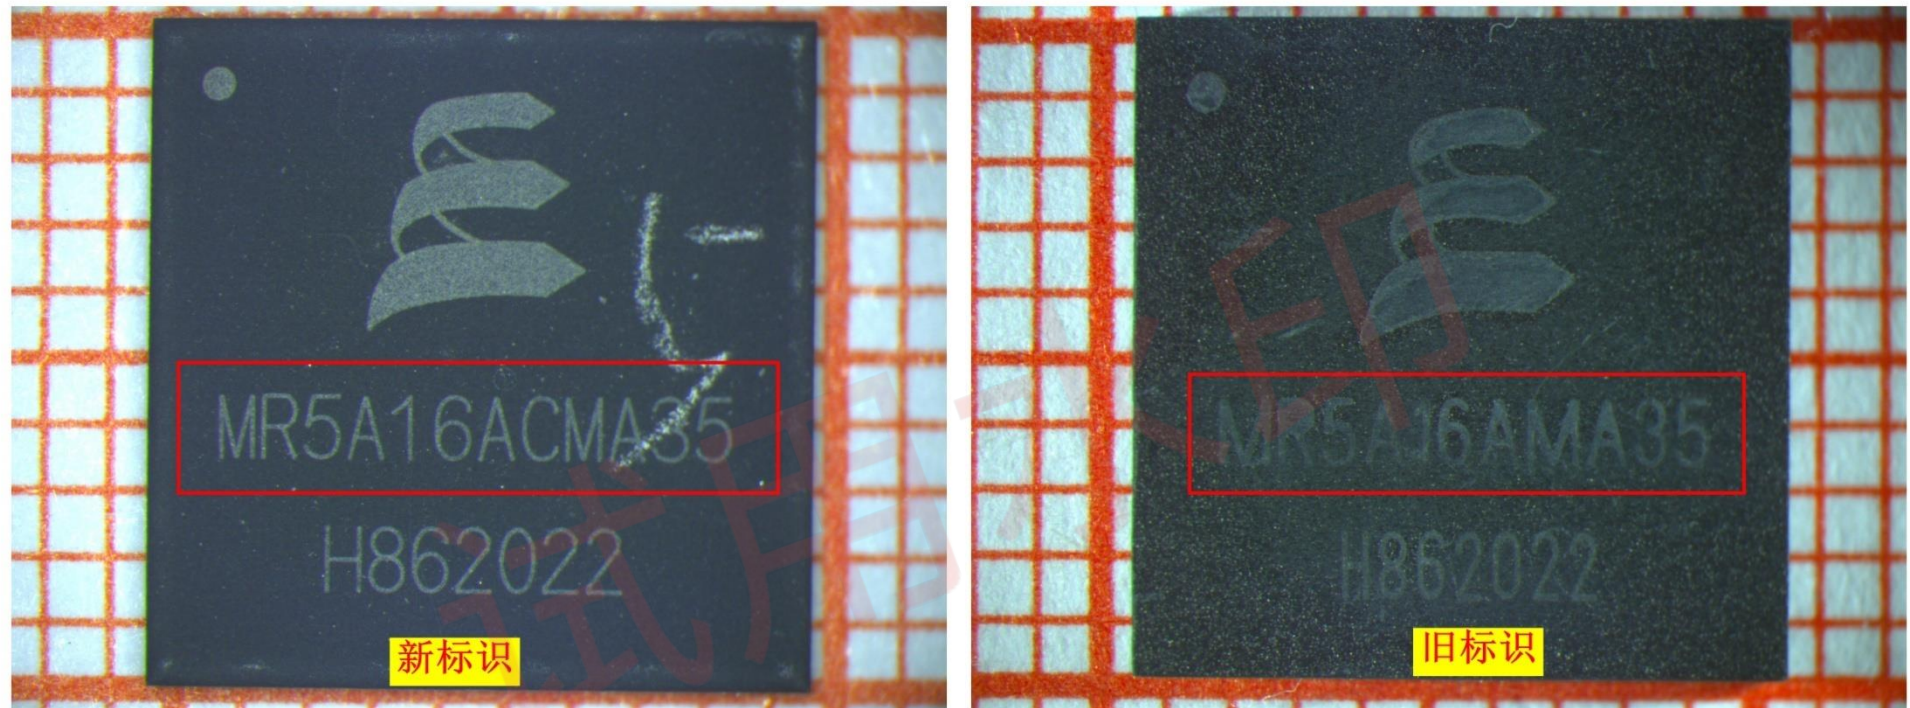
经检查，器件表面塑封料与其他批次明显不同；使用化学试剂浸泡器件，发现器件表面存在可去除包封层，且包封层下方塑封体形貌与其他批次器件表面塑封体形貌一致。完全去除表面涂覆层后发现涂覆层下方存在旧型号标识，其中厂家 LOGO、批次号与新标识完全一致。经过比对，新型号为“MR5A16ACMA35”，与旧标识“MR5A16AMA35”存在一位差异，差异字符为“C”。

经分析认定，送筛器件存在二次涂胶重新打标现象，为商业级（0~70℃）冒充工业级（-40~85℃），具体分析如下。

附图 5 涂覆前后型号标识对比
