## 关于 1830A 批 AD 转换器 AD677TD 质量问题的说明

近期，试验中心在对某航天型号用 AD 转换器 AD677TD 进行检测时发现外观质量问题，元器件信息见表 1，缺陷见图 1~图 3。

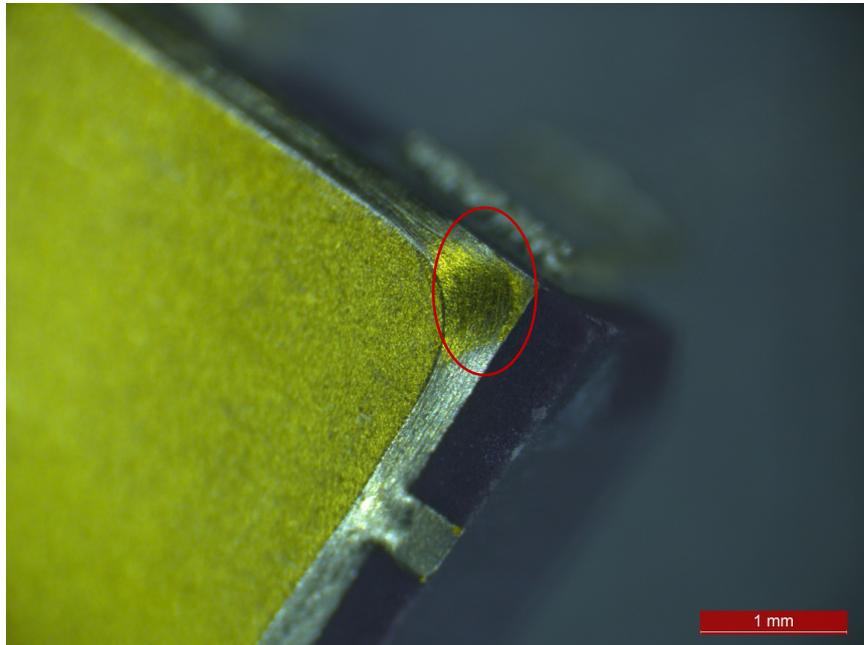
1、在该类型元器件的封装工艺流程中，盖板需先经过镀金处理，后与完成贴片和键合工艺的管壳通过焊料环焊接实现封盖，最后打标。因此器件封盖后不应出现二次镀金工序，镀金层也不应出现在密封焊料表面，具体如图 1。

图 1 镀金层贯穿密封焊料至陶瓷壳体

通过以上分析认为，该批器件可能对金属盖板进行了打磨和二次镀金，并重新打标，在二次电镀过程中造成上述密封焊料和管脚部位

镀金残留。此操作非原厂的常规流程，疑似进行了假冒翻新，存在较大质量隐患。

该缺陷较为微小且隐蔽，在标准规定的检验条件——10倍放大镜下不易发现，且对检验人员的经验和检验精细度要求较高，容易漏检。针对上述发现问题的器件，试验中心已判定为批次性不合格，并进行了批退处理，同时建议中心各航天型号研制团队针对上述问题进行复查或举一反三。

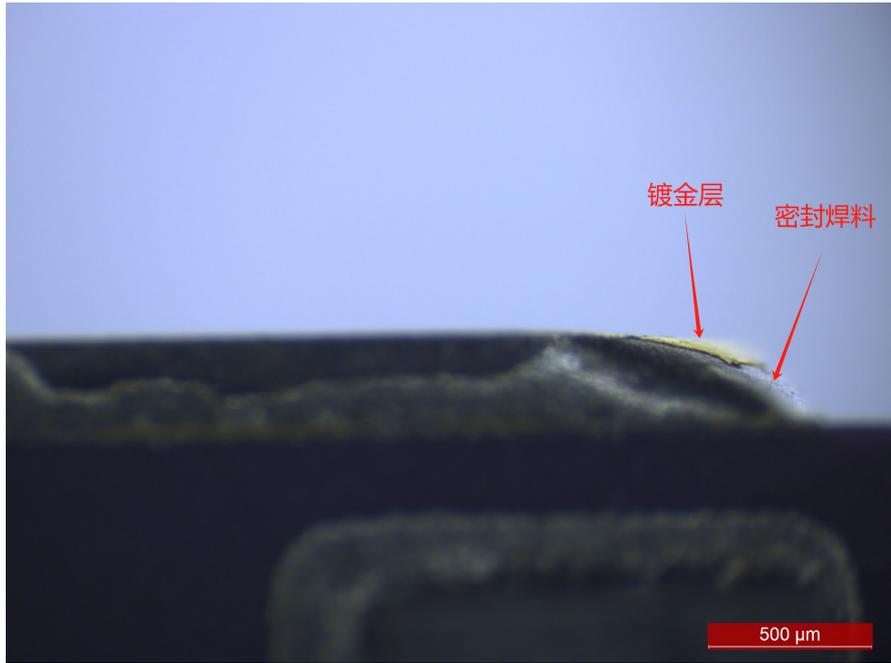
2、高倍显微镜下可识别出多余镀金层附着于银色焊料的外表面，可排除焊料不足，镀金层为盖板本体的可能。

图 2 镀金层附着于焊料表面

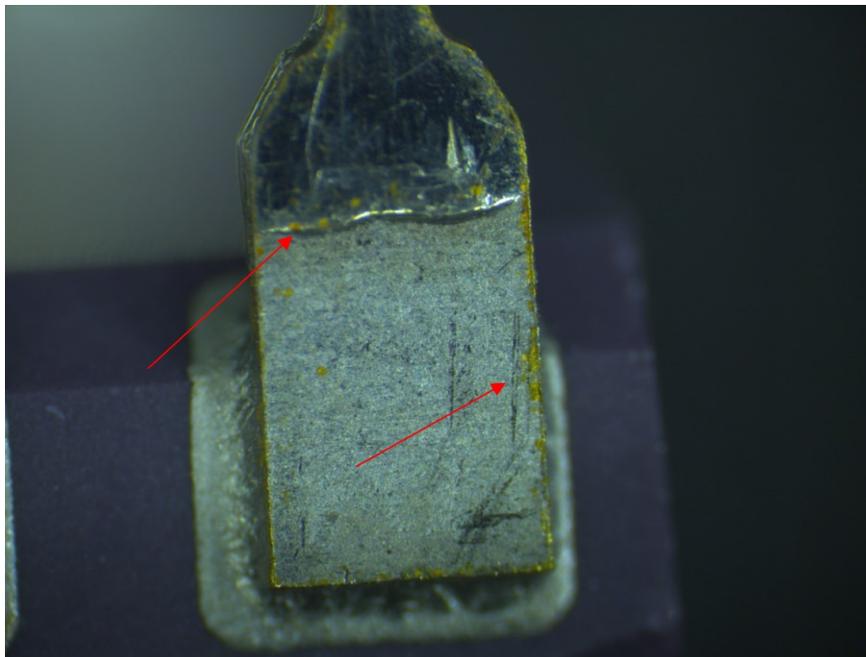
3、根据器件军用规范号可识别，器件管脚外镀层为搪锡铅，管脚搪锡铅工序也属于封盖之后的工序，同样不应该出现镀金残留，具体如图 3。

图 3 管脚搪锡表面的金多余物
